# ÄYSTÖN KOULUN KUNTOTUTKIMUS

Tekniikka ja liikenne  
2011

Author	Susanna Raittila
Title	Condition Estimate for Äystö School building
Year	2011
Language	Finnish
Pages	65 + 47 Appendices
Name of Supervisor	Heikki Paananen

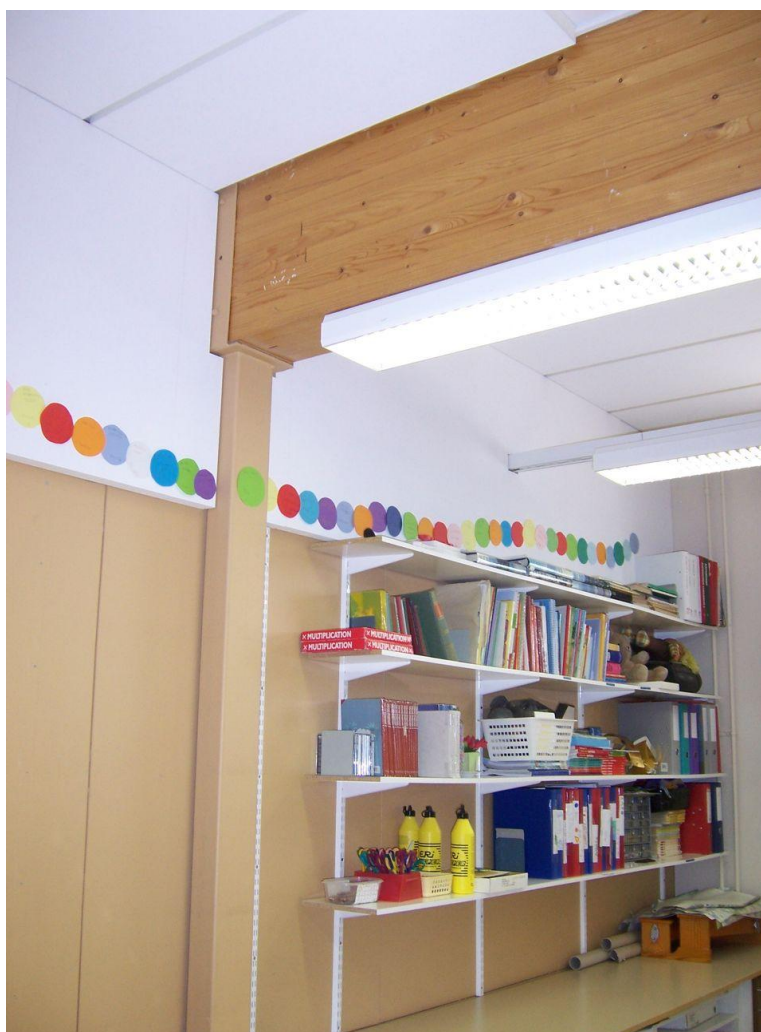
**Kuva 7.** Vanhan osan runkoa.

Vanhassa osassa koulurakennusta on kantavana rakenteena puurunko ja osassa koulua teräpilarit (kuva 7). Alempi välipohja on osaksi holvilaatta ja osaksi puurunkoista välipohjaa. Ylempi välipohja ja yläpohja ovat puurakenteiset. Rakenneleikkauskuvasta (liite 1, s. 5–6) näkee kantavaan runkoon käytetyt rakennusmateriaalit. Koulurakennuksen pohjakuvia voi tarkastella liitteestä 1, sivuilta 2–4.

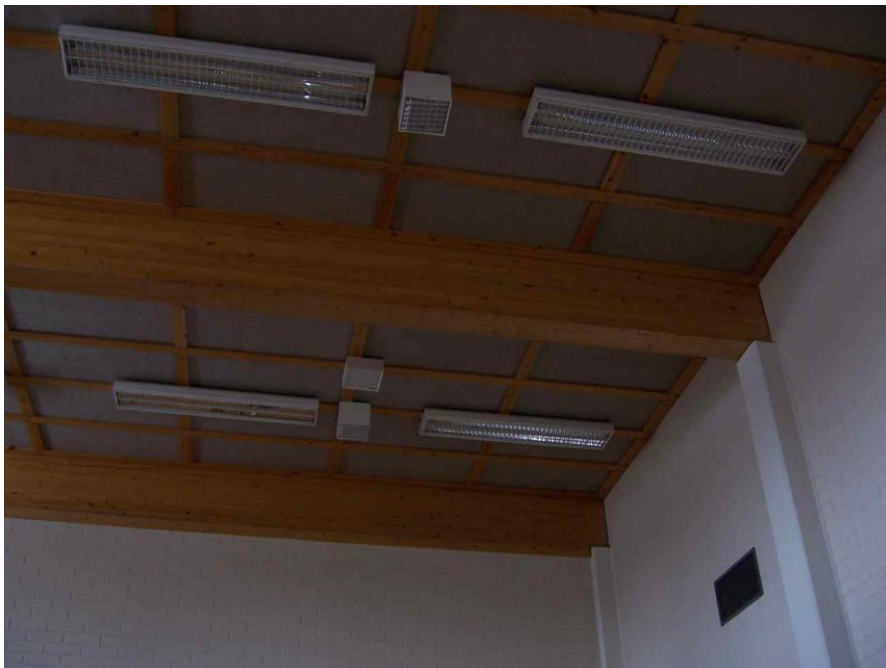
**Kuva 8.** Laajennusosan runkoa.

Koulun laajennusosassa on kantavana rakenteena tiilirunko ja teräsbetonipilarit. Yläpohja on puurakenteinen ja kantavina rakenteina yläpohjassa on käytetty liimapuupalkkeja (kuva 8).

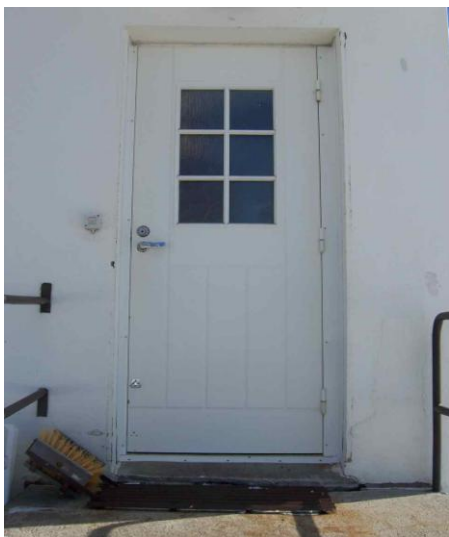
Keittiön ulko-ovi on puurunkoinen (kuva 13) ja hyvässä kunnossa. Ovessa ei havaittu vikaa silmämääräisellä tutkimisella.

**Kuva 13.** Keittiön puurunkoinen ulko-ovi.

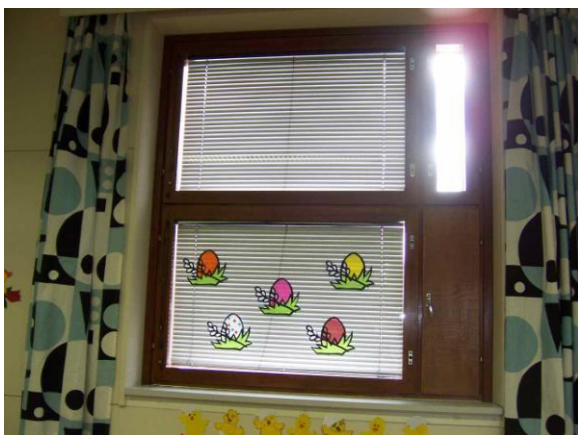
Koko rakennuksessa on puuikkunat ja ne ovat pääosin kolminkertaisia lämpöikkunoita (kuva 15). Luokkahuoneiden ikkunoissa ei havaittavissa mitään vikaa lämpökamerakuvauksen yhteydessä. Ainoastaan kellaritiloissa on kaksinkertaisia ikkunoita (kuva 16), jotka ovat alkuperäisiä. Näistä ikkunoista löydettiin lämpökamerakuvauksessa pahoja vuotokohtia (liite 2, s. 13–14).

**Kuva 15.** Kolminkertainen lämpöikkuna.

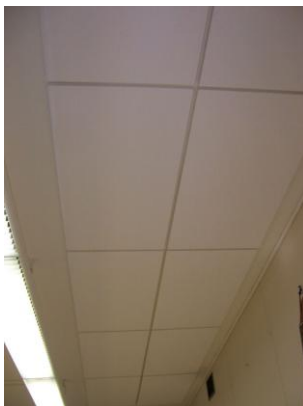
Vanhassa osassa alakatot ovat puisia ja luokkahuoneiden katoissa on ääneneristyslevyjä (kuva 24), joissa ei näy silmämääräisesti tarkasteltuna vaurioita kosteudesta. Jos rakenteisiin olisi päässyt kosteutta, se näkyisi selvästi ääneneristyslevyjen pinnalla.

**Kuva 24.** Luokkahuoneen alakaton ääneneristyslevyjä.

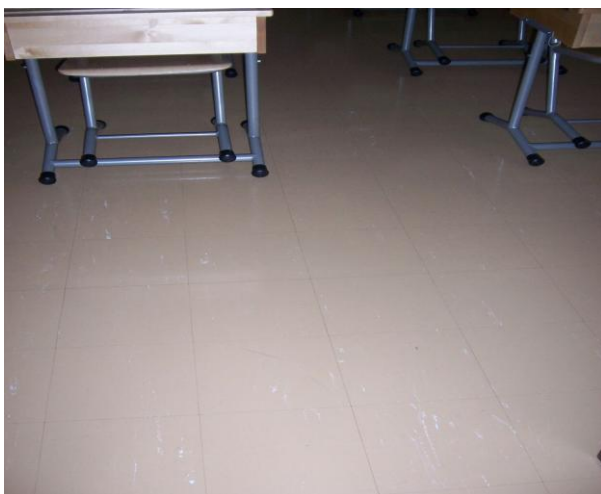
Luokkahuoneissa on käytetty vinyylilaattaa (kuva 25), joka on päällepäin hyvässä kunnossa. Jälkiä kulumisesta ei ole havaittavissa.

**Kuva 25.** Luokkahuoneen vinyylilaatta.

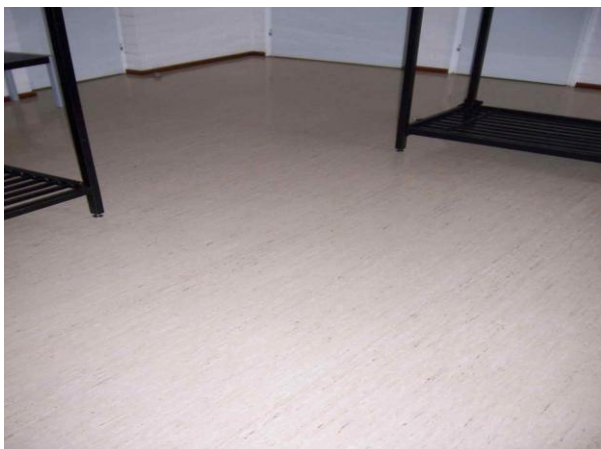
Uuden osan eteisessä (kuva 26), terveydenhoitajantiloissa, pukuhuoneissa ja keittiössä lattia on muovimattoa. Tilojen lattiapinnoissa ei ole huomautettavaa.

**Kuva 26.** Eteisen lattian muovimatto.

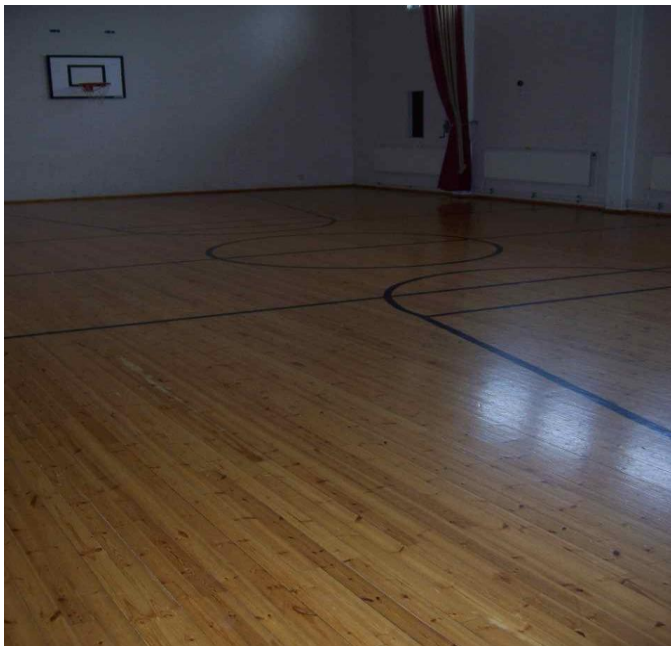
Liikuntatilan lattia (kuva 28) on lakattua puuta, eikä sen kunnossa ole vikaa. Jälkiä kulumisesta ei ole havaittavissa.

**Kuva 28.** Liikuntatilan puulattia.

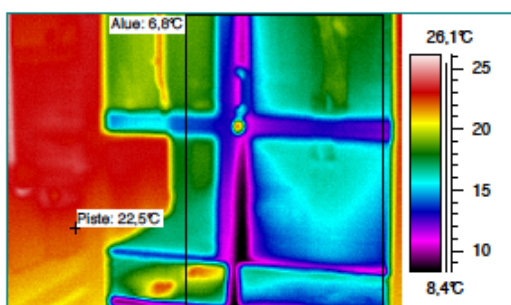
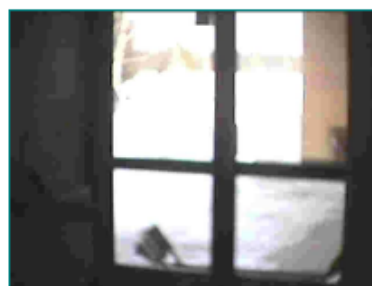
## 115 Etelnen

Mittauspiste 1	22,5°C
Mittausalue min	6,8°C
Mittausalue max	22,3°C

Laskettu lämpötilaindeksi mitatusta alueen minimilämpötilasta	25
---	----

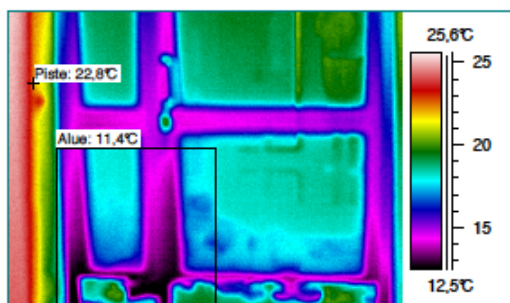
## 122 Etelnen

Mittauspiste 1	22,8°C
Mittausalue min	11,4°C
Mittausalue max	20,3°C

Laskettu lämpötilaindeksi mitatusta alueen minimilämpötilasta	49
---	----

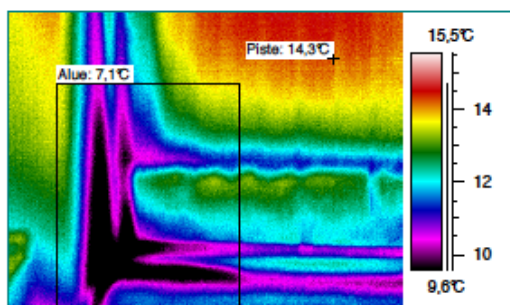
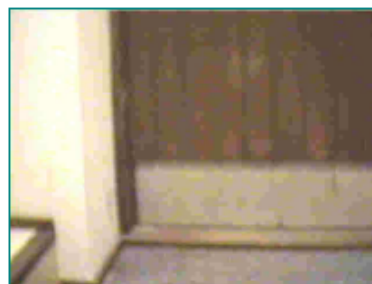
## 125 Kellarin käytävä

Kellariin menevä puu-ulko-ovi vuotaa pahasti ovenpielen ja karmien välistä. Tämä havaittiin lämpökamerakuvauksen yhteydessä (liite 2, s. 12). Ovi on alkupe-  
räinen ja ajan myötä se on kiertynyt sekä paisunut. Ovi (kuva 14) sijaitsee käytä-  
vällä, mutta se olisi syytä tiivistää tai uusia kokonaan suuren lämpöhäviön takia.  
Kellarin kerhotilassa oleva puuovi (liite 2, s. 15-16) vuotaa pahasti rungon ja oven  
liitoksesta. Tästä on seurauksena suuri lämpöhukka ja vuoto on haitaksi myös las-  
ten terveydelle. Ovi olisi syytä uusia.

Mittauspiste 1	14,3°C
Mittausalue min	7,1°C
Mittausalue max	13,9°C

Laskettu lämpötilaindeksi mitatusta alueen minimilämpötilasta	27
---	----

Kellarin lämpövuodot kohdistuivat ulko-oviin (liite 2, s. 12, 15 ja 16). Ovet ovat alkuperäisiä ja niihin olisi syytä uusia tiivisteet. Pahimmin vuotaa käytävän ovi, joka on hieman paisunut ja kiertynyt. Myös ikkunan lämpövuodot (liite 2, s. 13–14) olivat huomattavia. Ikkuna on alkuperäinen (kuva 16, s. 43) ja sen kunnosta huomaa, että se olisi syytä uusia.

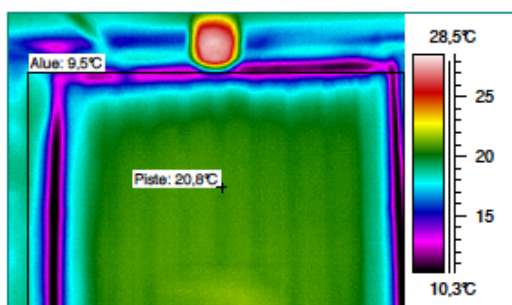
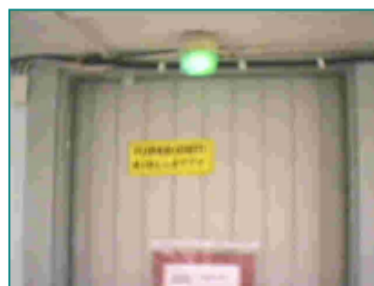
## Kerhotila

Mittauspiste 1	20,8°C
Mittausalue min	9,5°C
Mittausalue max	21,7°C

Laskettu lämpötilaindeksi mitatusta alueen minimilämpötilasta	39
---	----

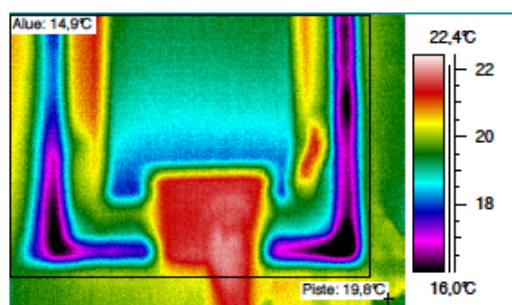
## 107 Inva wc

Mittauspiste 1	19,8°C
Mittausalue min	14,9°C
Mittausalue max	22,2°C

Laskettu lämpötilaindeksi mitatusta alueen minimilämpötilasta	68
---	----

Kommentit: Ikkunan ja rakenteen rajapinnassa huomattavissa lämpövuotoa. Ikkuna täyttää asumisterveudelle asetetut hyvän tason vaatimukset TI > 65 %, mutta ikkunassa piilee kuitenkin kosteus- ja lämpöteknisen toiminnan riski. Ikkunan ja rakenteen rajapintaan lisättävä tiivisteitä.

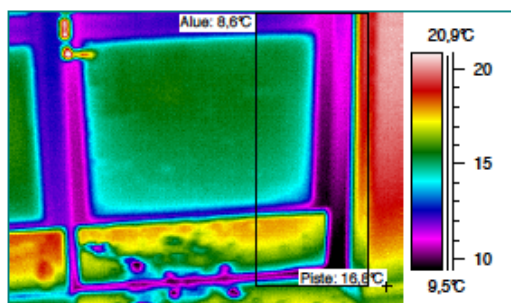
## 106 Etelinen

Mittauspiste 1	16,6°C
Mittausalue min	8,6°C
Mittausalue max	19,6°C

Laskettu lämpötilaindeksi mitatusta alueen minimilämpötilasta	34
---	----

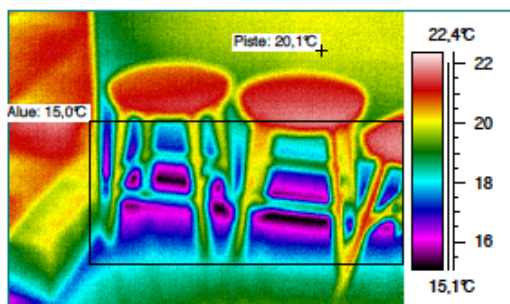
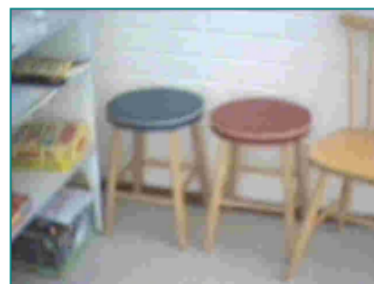
## Terveystietokanta

Mittauspiste 1	20,1°C
Mittausalue min	15,0°C
Mittausalue max	22,0°C

Laskettu lämpötilaindeksi mitatusta alueen minimilämpötilasta	68
---	----

Kommentit: Laatan ja sokkelin välinen liitoskohta ei ole tiivis ja sieltä pääsee virtaamaan kylmää ilmaa rakennuksen sisäpuolelle. On myös syytä epäillä, että sokkelin ja anturan eristekerrosta ei ole paksummalla seinän kohdalta rakennuksen perustustasossa. Täyttää kuitenkin asumisterveydelle asetetut hyvän tason vaatimukset  $TI > 65\%$ , mutta laatan ja sokkelin rajapinnassa piilee kuitenkin kosteus- ja lämpötekniikan toiminnan riski. Korjaustoimenpiteitä syytä harkita muun korjauksen yhteydessä.

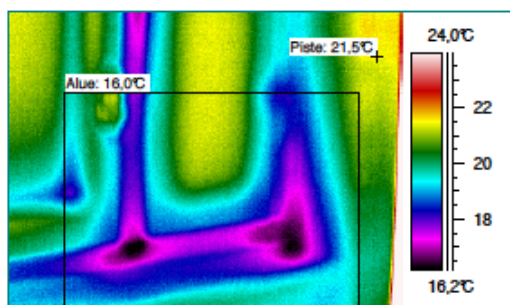
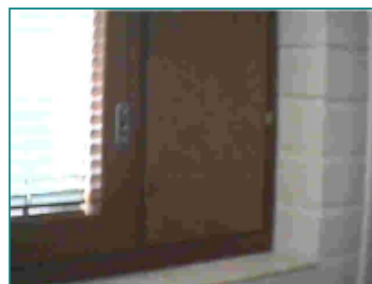
## Lääkäriin huone

Mittauspiste 1	21,5°C
Mittausalue min	16,0°C
Mittausalue max	21,6°C

Laskettu lämpötilaindeksi mitatusta alueen minimilämpötilasta	74
---	----

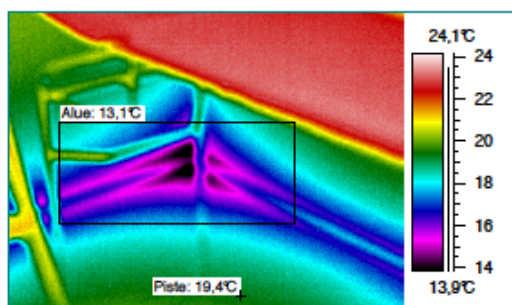
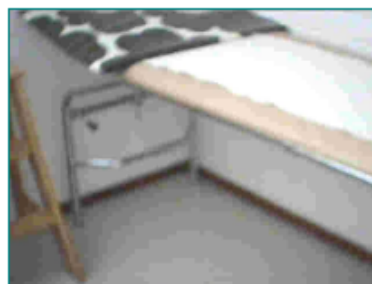
## Lääkäriin huone

Mittauspiste 1	19,4°C
Mittausalue min	13,1°C
Mittausalue max	20,3°C

Laskettu lämpötilaindeksi mitatusta alueen minimilämpötilasta	59
---	----

Kommentit: Laatan ja sokkelin välinen liitoskohta ei ole tiivis ja sieltä pääsee virtaamaan kylmää ilmaa rakennuksen sisäpuolelle. On myös syytä epäillä, että sokkelin ja anturan eristekerrosta ei ole paksunnettu seinän kohdalta rakennuksen perustuvaiheessa. Laatan ja sokkelin liitokohta ei täytä Asumisterveysohjeen välttävää tasoa  $TI < 61$  %. Koska tila ei ole jatkuvassa käytössä, on korjaustoimenpiteitä syytä harkita muun korjauksen yhteydessä.

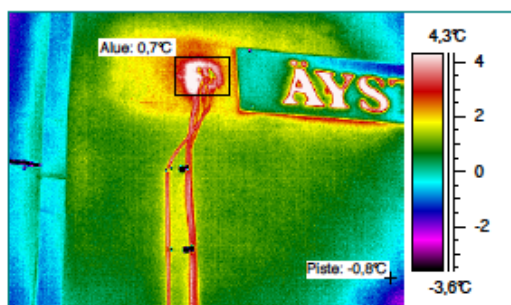
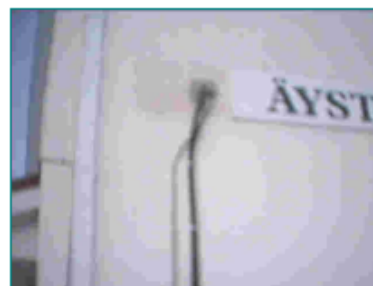
## Julklisivu pohjoiseen

Mittauspiste 1	-0,8°C
Mittausalue min	0,7°C
Mittausalue max	5,3°C
